## Verkehrsberuhigung Rychenbergstrasse

# Teil A: Konfliktanalyse

Version 1.2 | 28. Januar 2009

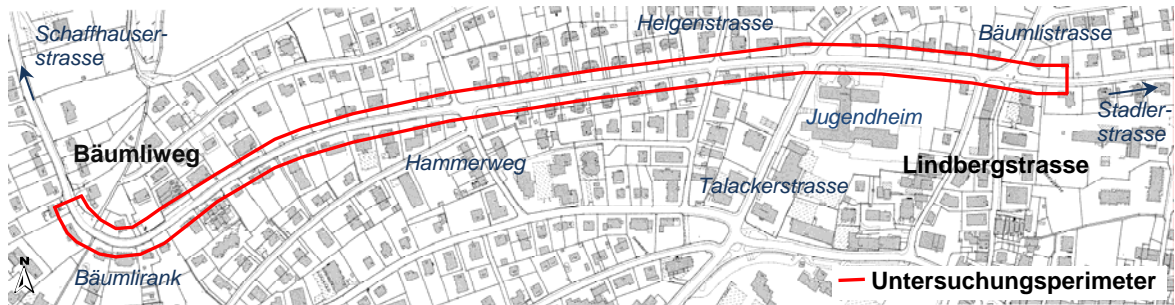
Abbildung 2: Untersuchungsperimeter

Die IG Rychenbergstrasse beauftragt das Ingenieurbüro Emch+Berger AG Zürich mit der Ausarbeitung von Massnahmen zur Verkehrsberuhigung auf dem Abschnitt Bäumlweg – Lindbergstrasse (siehe Abb. 2).

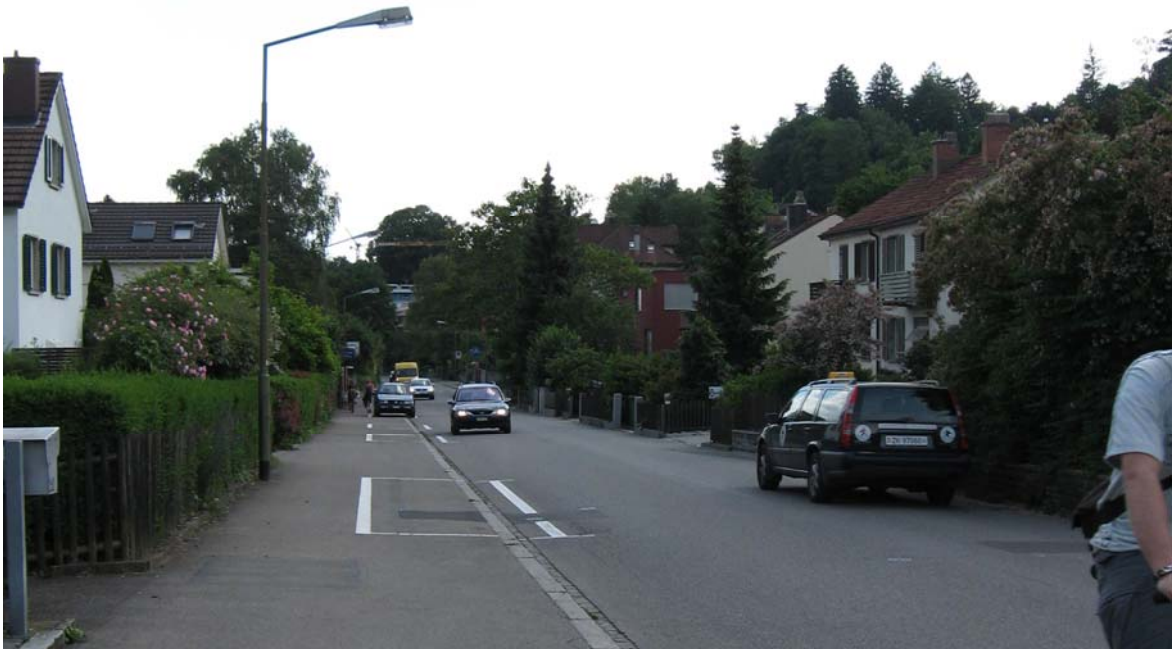
Abbildung 4: Markierte Parkplätze zwischen Hammerweg und Bäumlistrasse

Im Untersuchungsperimeter beträgt die Fahrbahnbreite der Rychenbergstrasse in der Regel 6.00 m. Auf dem Abschnitt Hammerweg – Bäumlistrasse ist sie aber an mehreren Stellen und teils über längeren Strecken 5.50m breit, wo Parkplätze teils auf dem Trottoir und teils auf der Fahrbahn markiert sind.

Die Überprüfung der erforderlichen Fahrbahnbreite gemäss SN 640 200 ff („Geometrisches Normalprofil“) hat ergeben, dass bei einer Geschwindigkeit von 50 km/h das Kreuzen von einem Personenwagen (PW) mit einem Lastwagen (LW) / Bus<sup>2</sup> im ganzen Untersuchungsperimeter nicht möglich ist (siehe Tab. 1). Die heutige Fahrbahnbreite lässt für die Begegnung eines PWs mit einem LW bei einer Geschwindigkeit von max. 40 km/h zwischen Bäumlweg und Hammerweg resp. max. 30 km/h zwischen Hammerweg und Talackerstrasse (Parkplätze<sup>3</sup>) zu. Dies bedeutet, dass beim Kreuzen die Geschwindigkeit reduziert werden muss und zeigt, dass das Fahren mit Geschwindigkeiten entsprechend der signalisierten Geschwindigkeit (generell 50 km/h) den örtlichen Verhältnissen nicht entspricht.

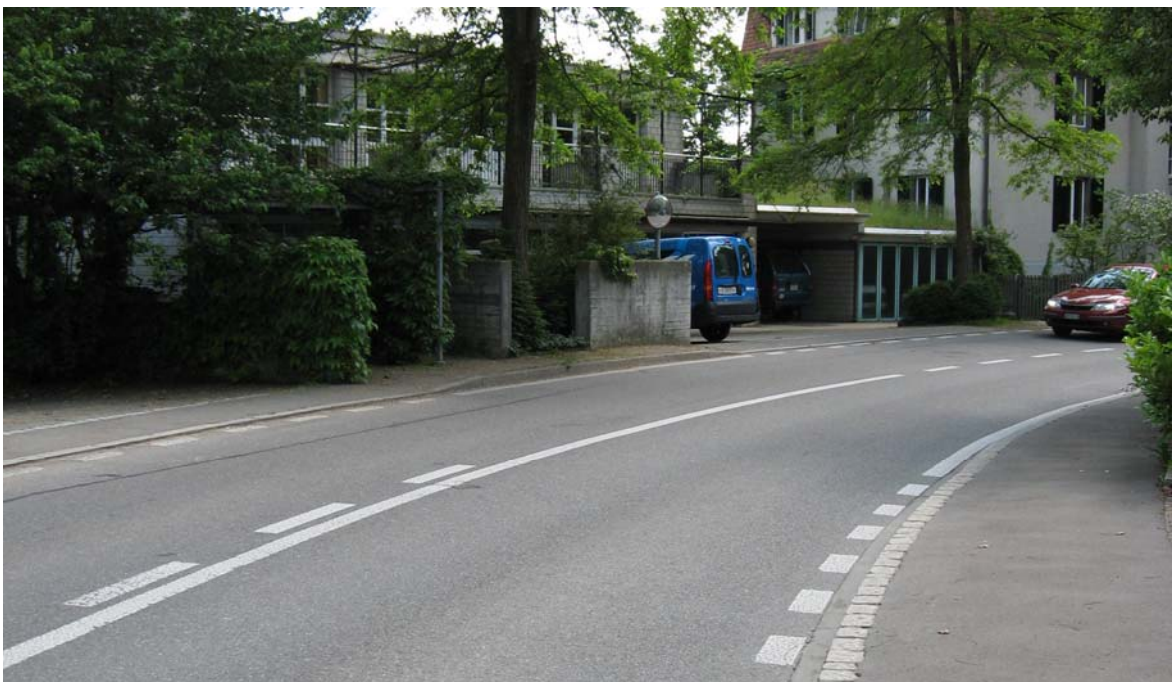
Abbildung 5: Anhaltesichtweiten beim Bäumlirank

Die minimale vorhandene Anhaltesichtweite beim Bäumlirank misst rund 35 m. Die gemäss SN 640 090b geforderte minimale Anhaltesichtweite beträgt bei einer Geschwindigkeit von 50 km/h 50 m. Die Sicht an der Kurveninnenseite wird durch eine Mauer sowie Bewuchs begrenzt. Wird für die Beurteilung die signalisierte Höchstgeschwindigkeit herangezogen, ist die angebotene Sichtweite ungenügend. Dies ist infolge der vorhandenen Fussgängerübergängen, der privaten Ein- und Ausfahrten sowie der mit dem motorisierten Individualverkehr geführten Radfahrer (siehe dazu Kap. 3.6.2) sicherheitskritisch.

Beidseits des Bäumlirankes ist die Rychenbergstrasse mit Ausnahme von kleinen Richtungsänderungen als Gerade ausgebildet. Eine ausreichende Überholtsichtweite ist vorhanden.

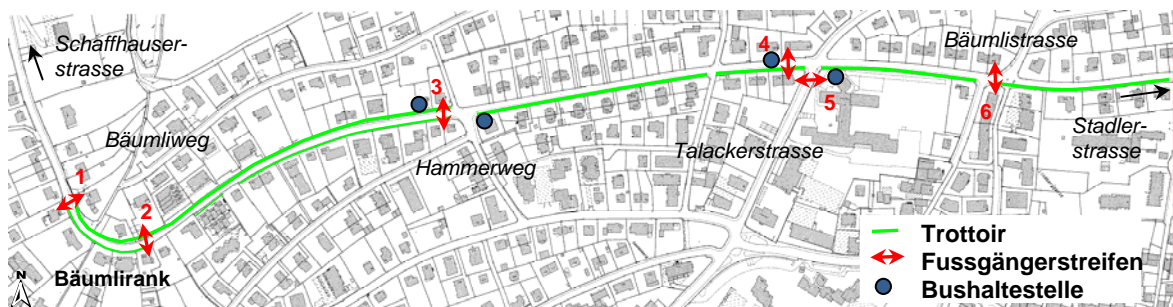
Abbildung 7: Fussgängerverbindungen

Im Untersuchungsperimeter ist die Erschliessung für die Fussgänger gewährleistet. Auf der Strecke Hammerweg - Stadlerstrasse besteht auf der südlichen Seite der Rychenbergstrasse ein durchgehendes Trottoir. Es weist im Regelfall eine Breite von rund 3.0 m auf. An verschiedenen Stellen wird es aber schmaler (ca. 2.40 m), da Parkplätze markiert sind (siehe auch Kap. 3.3). Zwischen Bäumlweg und Hammerweg besteht hingegen abschnittsweise ein beidseitig durchgehendes Trottoir. Die Trottoirbreite misst nordseitig rund 1.20 m, südseitig ca. 1.00 m. Anzustrebende Mindestweite ist aber 1.80 m.

Innerhalb des Untersuchungsperimeters liegen sechs Fussgängerstreifen (siehe Abb. 7). Drei davon liegen wunschliniengemäss im Bereich der Bushaltestellen (3, 4 und 5). Alle Fussgängerübergänge weisen keine Mittelinsel auf.

Beim Bäumlirank sind im Kurvenbereich die Sichtverhältnisse eingeschränkt. Beim östlichen Fussgängerstreifen (2) ist die minimale erforderliche Sichtweite von 55 m nur in Richtung Stadlerstrasse eingehalten. In Richtung Schaffhauserstrasse beträgt die vorhandene Sichtweite nur 35 m. Der westliche Fussgängerstreifen (1) weist in Richtung Stadlerstrasse knapp ausreichende Sichtverhältnisse auf, in Richtung Schaffhauserstrasse ist er hingegen unkritisch.

Die übrigen Fussgängerstreifen sind in der Regel bezüglich Sichtweite unkritisch. Zeitweise wird aber das Sichtfeld in Richtung Schaffhauserstrasse bei den Fussgängerübergängen (3) und (4) durch einen wartenden Bus in der Bushaltestelle so eingeschränkt, dass die Sichtverhältnisse nicht mehr ausreichend sind (siehe auch Kap. 3.5).

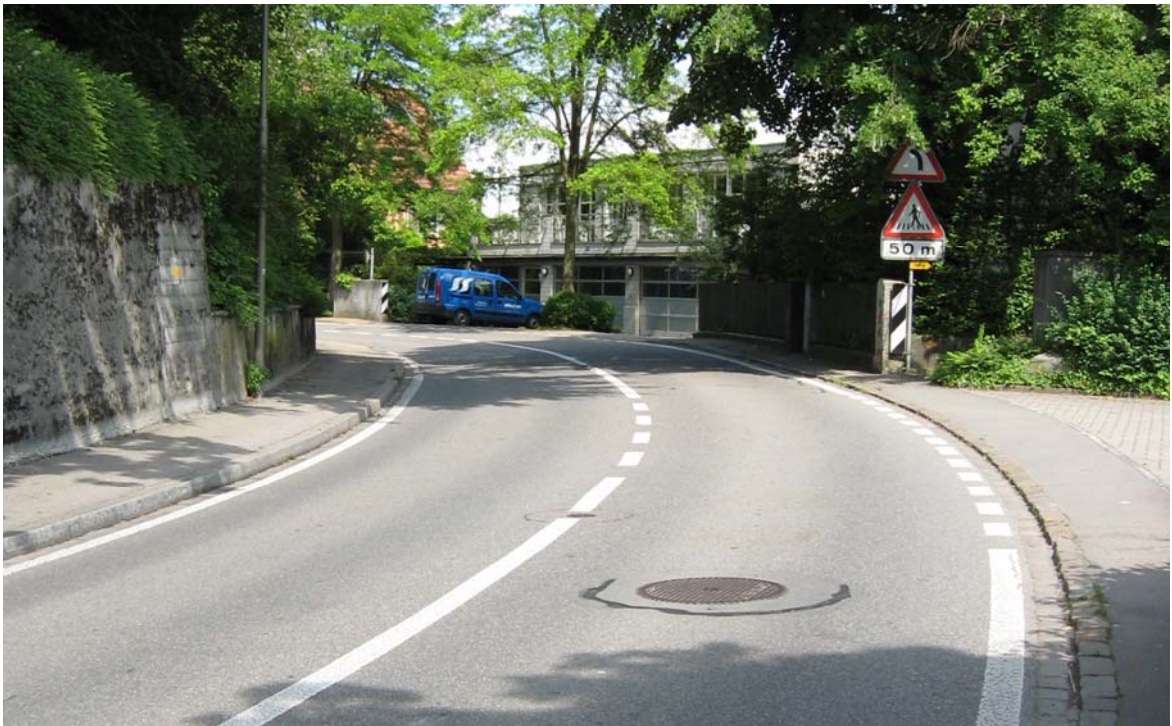
Abbildung 8: Signalisation und Markierung beim Bäumlirank

Beim Bäumlirank ist die starke Signalisation für die kritischen örtlichen Verhältnisse zweckmässig und entspricht den gesetzlichen Vorgaben. Im Kurvenbereich weist aber die Rychenbergstrasse eine Sicherheitslinie sowie beidseits der Fahrbahn eine Randlinie auf. Dadurch wird die bereits enge Fahrbahn optisch weiter verengt. Im übrigen Untersuchungsperimeter sind auf den geraden Strecken nur wenige Signalisationselemente und Markierungen vorhanden.
